## Murgang bei Waldkirch

### Ereignis

Nach lokalen Starkniederschlägen ereignete sich am Nachmittag des 13.06.2016 in einer Klinge im Staatswald Waldkirch südwestlich des Bruder-Klaus-Krankenhauses ein Murgang, der die Straße Unteres Amtsfeld bereichsweise verschüttete. Wegen der Gefahr weiterer Murgänge mit möglichen Gebäudeschäden wurden die Bewohner mehrerer Wohnhäuser im Unteren Amtsfeld bis zum Folgetag vorsorglich evakuiert.

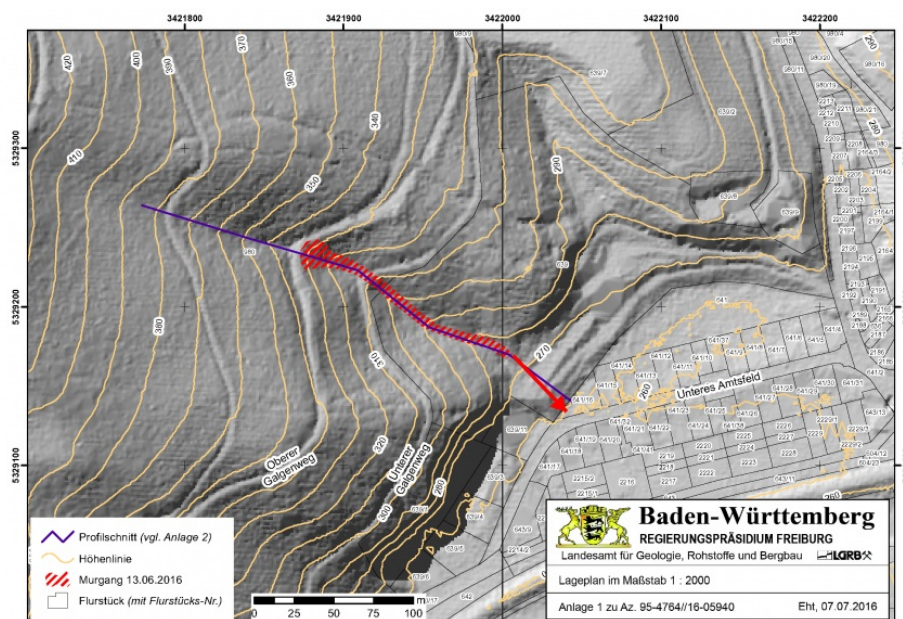
*Lageplan des Murgangs vom 13.06.2016*

Der Murgang ereignete sich in einer Klinge etwa 180 m südwestlich des Bruder-Klaus-Krankenhauses. Der etwa 20 m breite, sichelförmige Hauptabriss befindet sich auf etwa 335 m ü. NHN unmittelbar unterhalb bzw. am talseitigen Rand des Forstwegs Oberer Galgenweg, war etwa 44–48° steil und rund 8,5–12,5 m hoch. An der Basis des Hauptabrisses trat Wasser aus. Nach Auskunft der Forstverwaltung war nach dem Murgang in diesem Bereich zunächst der anstehende Fels aufgeschlossen, welcher jedoch rasch durch nachgerutschtes Lockergestein wieder verdeckt wurde.

Zum Talboden hin kam es durch die Abnahme des Gefälles und der Fließgeschwindigkeit am Hangfuß zur Ablagerung des Murgangmaterials (Ablagerungsbereich) und somit zur Verschüttung der bergseitigen Grundstücke und angrenzenden Straße. Die Murgangzunge reichte bis zur Straße Unteres Amtsfeld etwa 200 m vom Hauptabriss entfernt und ca. 75 Höhenmeter tiefer.
