## Schadensfall Staufen

## Übersicht

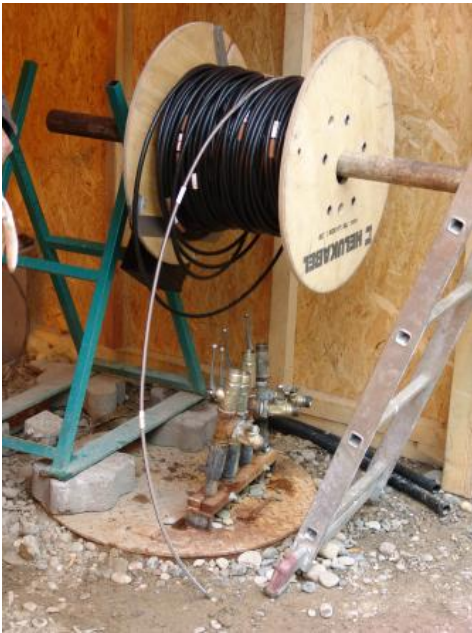
- Die Temperaturprofile der EWS lassen charakteristische Temperaturanomalien im Anhydrit- und quellfähige Tonminerale führenden Gebirge im Bereich des Mittleren Gipshorizonts der Grabfeld-Formation (Gipskeuper-Formation) erkennen. Sie werden auf die exotherme Reaktion bei der Umwandlung von Anhydrit in Gips zurückgeführt.
- Die Temperaturanomalie ist in der EWS 7 am stärksten ausgeprägt. Das Temperaturprofil in der EWS 7 deutet auf einen Aufstieg von gespanntem Grundwasser aus tieferen Schichten der Erfurt-Formation (Unterkeuper) über eine undichte Ringraumverfüllung in den Anhydrit-führenden Gebirgsabschnitt hin.

*Die Ruhetemperaturprofilmessungen erfolgen u. a. durch stationär in die Erdwärmesonden eingebaute Glasfaserkabel*

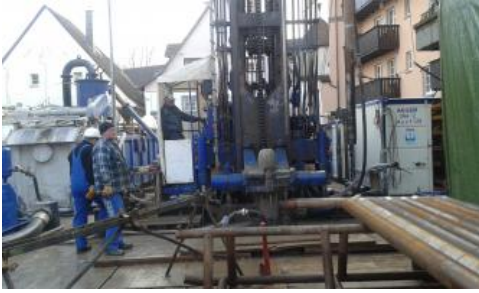
Bohrarbeiten zum Absenkbrunnen BB 4

Die durch die Dauerpumpmaßnahme über insgesamt drei Förderbrunnen erzeugte hydraulische Drucksenke verhindert einen unerwünschten Aufstieg von artesisch gespanntem Grundwasser über sekundäre, durch den Quellhebungsprozess verursachte Fließpfade in den quellfähigen Gebirgsabschnitt.

Die Entnahmerate betrug zu Beginn des gleichzeitigen Absenkbetriebes im April 2012 aus EKB 2 und BB 3 zusammen ca. 5,5 l/s. Seitdem nimmt sie kontinuierlich ab. Im April 2020 betrug sie aus EKB 2, BB 3 und BB 4 zusammen ca. 2,75 l/s. Sie liegt damit deutlich unter der wasserrechtlich genehmigten Entnahmerate von 6 l/s.
