Geothermie · Oberflächennahe Geothermie · Erdwärmesonden · EWS-Schadensfälle · Schadensfall Schorndorf

## Schadensfall Schorndorf

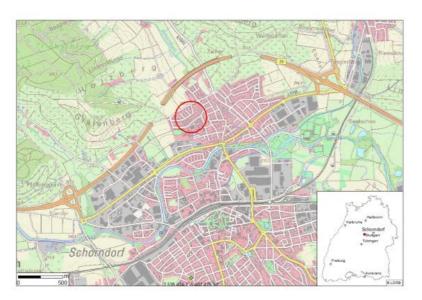
Die Stadt Schorndorf liegt ca. 25 Kilometer östlich von Stuttgart im südlichen Teil des Rems-Murr-Kreises. Das Stadtgebiet erstreckt sich im Remstal von der Einmündung der Wieslauf bis Miedelsbach im Norden. Der Kreis zeigt die ungefähre Lage des Schadensfalls.
