Schadensfall Schorndorf

Im nordwestlichen Stadtgebiet von Schorndorf wurden im Oktober 2008 in der Nähe der Keplerschule zwei 115 Meter tiefe Bohrungen abgeteuft und zu Erdwärmesonden ausgebaut. Wenige Tage nach Abteufen der Bohrungen versiegte die aus den Talablagerungen artesisch austretende Rainbrunnenquelle auf dem Gelände der Keplerschule. Dies hatte zur Folge, dass auch das von der Quelle gespeiste Biotop trocken fiel.

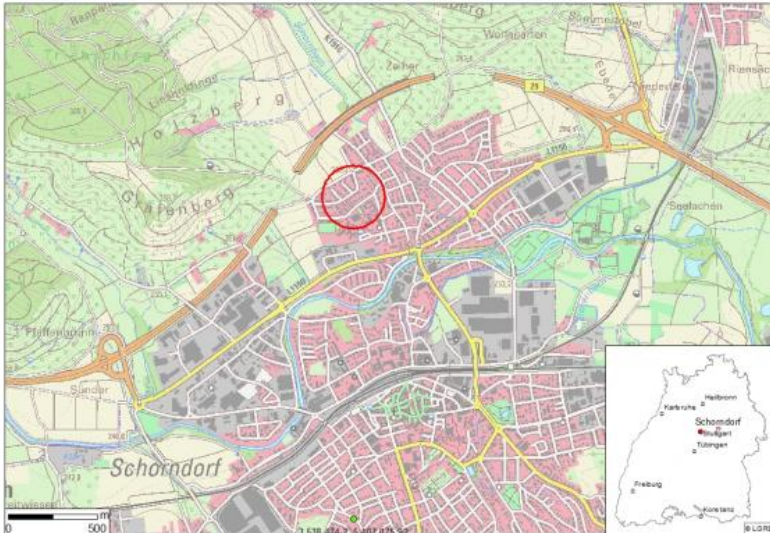
Die Stadt Schorndorf liegt ca. 25 Kilometer östlich von Stuttgart im südlichen Teil des Rems-Murr-Kreises. Das Stadtgebiet erstreckt sich im Remstal von der Einmündung der Wieslauf bis Miedelsbach im Norden. Der Kreis zeigt die ungefähre Lage des Schadensfalls.
