## Hangrutschungen in den Gesteinen des Mittelkeupers, Trossingen-Formation

## Verbreitung und Morphologie der Gesteine der Trossingen-Formation

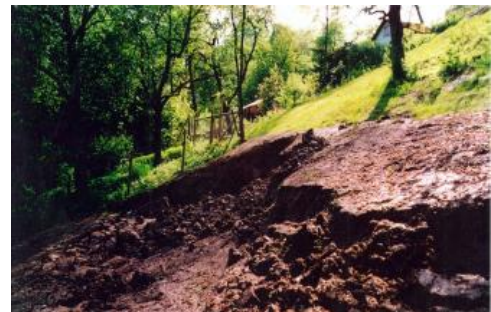
*Rutschung in Stuttgart-Vaihingen*

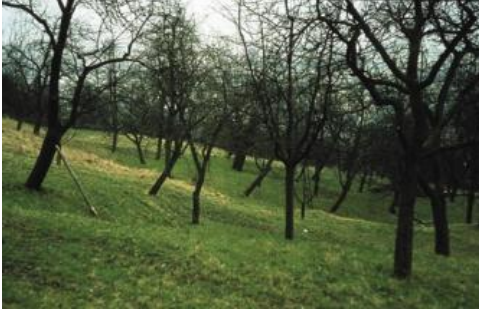
Geländeverformungen im Ausstrichbereich der Gesteine der Trossingen-Formation nahe Birenbach bei Göppingen (Foto: Abbildung 17 aus LGRB-Informationen 16, 2005)

Morphologisch zeichnen sich die Hanglagen der Trossingen-Formation durch die für Rutschhänge so charakteristischen Merkmale aus: kuppige oder wellige, mäßig geneigte Hänge, vernässte Bodensenken mit feuchtigkeitsliebendem Bewuchs sowie geneigte oder säbelförmige Bäume (Wagenplast, 2005). Instabile Hänge in der Trossingen-Formation wirken sich nicht selten noch bis in den Rand der Verebnungsflächen des Unterjuras aus, wodurch sich auch Schollen aus Unterjura-Gesteinen entlang von Hangzerreißungsklüften von der Gesteinsplatte der Hochfläche ablösen. Diesem Umstand ist vor allem bei der Entwicklung von Baugebieten auf den Verebnungsflächen im Nahbereich zur Trossingen-Formation Beachtung zu schenken.
