## Schadensfall Böblingen

Der Kenntnisstand zum Schadensfall Böblingen Hebungsgebiet Nord ist in einem LGRB-Sachstandsbericht zusammengefasst ([LGRB 2015](#)).

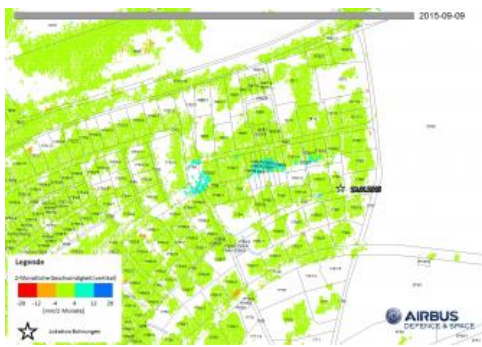
Räumliche Verteilung der Hebungsgeschwindigkeiten im Hebungsgebiet „Nord“ am 09.09.2015

Im September 2015 lag die maximale Hebungsgeschwindigkeit im deutlich verkleinerten Hebungsgebiet nahezu überall unter 2 mm/Monat. Es zeigt sich ein signifikanter zeitlicher Zusammenhang zwischen der nachträglichen Abdichtung der Erdwärmesonden (November 2014 bis Januar 2015) und dem Rückgang der Hebungsgeschwindigkeit. Derzeit betragen die maximalen Hebungsgeschwindigkeiten noch ca. 0,55 mm/Monat (gemittelt über den Zeitraum August 2018 bis Februar 2019).

Aufgrund der starken Abweichungen der EWS-Bohrungen aus der Vertikalität kam ein Überbohren der Sonden nicht in Frage. Als Maßnahme zum Stoppen des Hebungsprozesses wurden deshalb die undichten Ringräume der Erdwärmesonden nachträglich abgedichtet. Die Arbeiten wurden im Hebungsgebiet „Nord“ zwischen November 2014 und Januar 2015 ausgeführt. Im Hebungsgebiet „Süd“ erfolgte die nachträgliche Abdichtung der Sonden in den verschiedenen Gebieten zwischen dem 11.02.2015 und 27.07.2015, dem 03.08.2015 und 07.12.2015 bzw. dem 14.08.2017 und 27.07.2018.
